Rapporto finale giornata supplementare del 14 maggio 2025

CPT Mendrisio presso il Parco Valle della Motta Coldrerio

Relazione Lavori effettuati: mulino del Daniello di Mendrisio

Progetto: Manutenzione, ripristino e incanalamento delle acque piovane al mulino del Daniello.

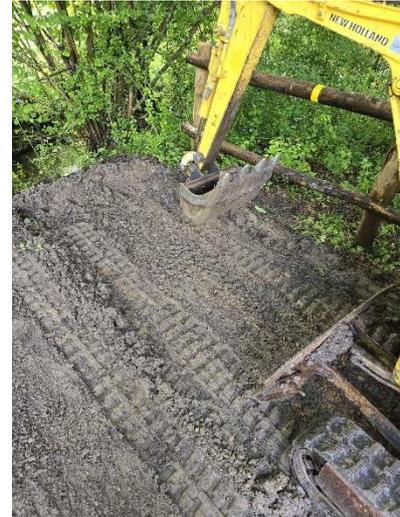
- Escavatore: Strumento versatile, fondamentale per la rimozione del materiale fangoso nel piazzale, per lo scavo delle canalette sulla strada e per la creazione del canale di scolo nella curva.
- Rullo ferrato: Usato per la compattazione dello strato di calcestruzzo nel piazzale, sebbene l'eccessiva umidità del materiale ne abbia limitato l'efficacia.
- Piastra vibrante: Impiegata sia nel piazzale per la finitura della compattazione del calcestruzzo, sia per la compattazione del terreno e del sottofondo nelle aree delle canalette.

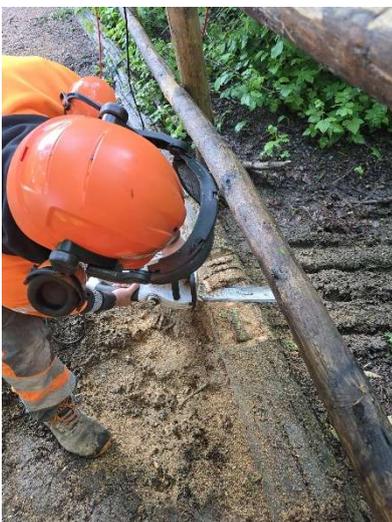
Per affrontare il problema dei ristagni, si è proceduto alla creazione di tagli specifici nei tronchi perimetrali che delimitano il piazzale. Questi tronchi, in assenza di adeguati sfoghi, trattenevano l'acqua, creando pozze e rendendo la superficie impraticabile. I tagli, eseguiti con precisione utilizzando la motosega alimentata dal generatore, hanno lo scopo di fungere da canali di deflusso controllato, permettendo all'acqua di fuoriuscire dal piazzale e di disperdersi nel terreno circostante. Questo intervento ha migliorato significativamente la capacità del piazzale di drenare l'acqua in eccesso.

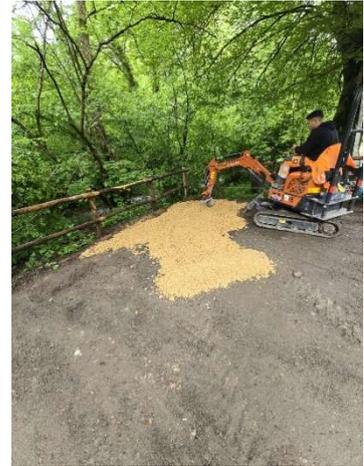
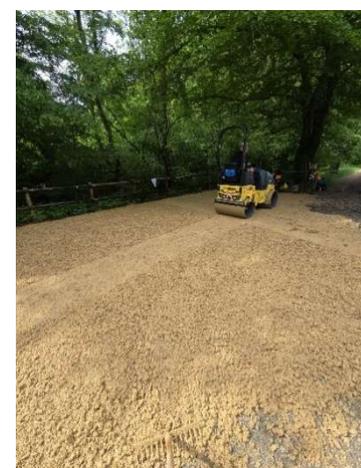
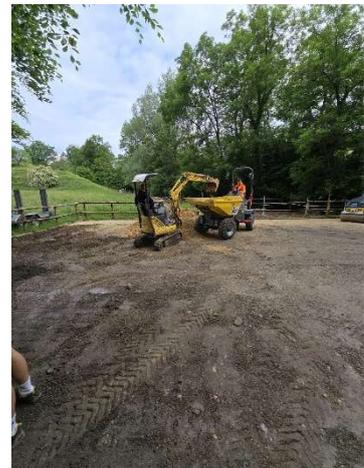
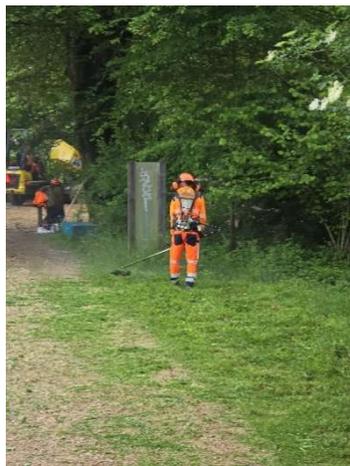
Con il piazzale pulito, si è proceduto alla stesura di uno strato di calcestruzzo. Il calcestruzzo è un materiale granulare ideale per la formazione di superfici carrabili e pedonali, noto per le sue buone capacità drenanti e la sua compattezza una volta stabilizzato. L'obiettivo era creare una superficie uniforme, stabile e ben drenata. La stesura è stata effettuata con l'escavatore per la distribuzione iniziale, seguita dalla spianatura a mano e compattazione utilizzando il rullo compattatore e la piastra vibrante. Tuttavia, durante questa fase, si è riscontrata una problematica critica: il materiale calcestruzzo era

Nonostante gli sforzi per spianarlo e compattarlo con i mezzi a disposizione, l'elevata umidità ha impedito una corretta consolidazione e ha reso difficile ottenere la planarità e la compattezza desiderate. Questo inconveniente ha purtroppo compromesso la buona riuscita finale del lavoro sul piazzale, lasciando la superficie meno stabile e uniforme di quanto previsto.

Nonostante il successo complessivo degli interventi, la problematica riscontrata con il calcestruzzo bagnato nel piazzale merita attenzione. Si raccomanda un monitoraggio costante della superficie del piazzale per valutare la sua stabilità e capacità drenante nel tempo. Nel caso in cui la superficie dovesse presentare problemi significativi di compattezza o persistenti ristagni, potrebbe essere necessario un ulteriore intervento di ripristino del calcestruzzo, magari optando per una stesura utilizzando materiale con un'umidità controllata.

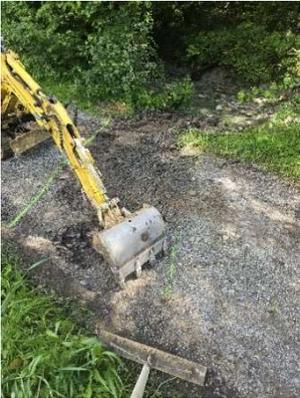
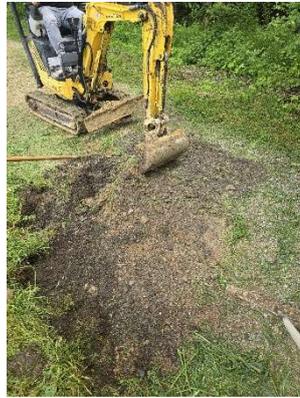
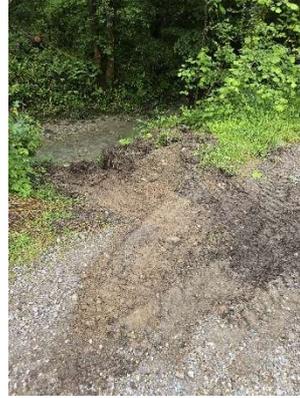
Per proteggere la strada dall'erosione e dal deterioramento causato dall'acqua, sono state create cinque canalette

trasversali. Queste canalette sono state scavate sulla stradale utilizzando l'escavatore, con una pendenza calcolata per intercettare l'acqua che scorre longitudinalmente lungo la strada e convogliarla lateralmente, fuori dalla carreggiata. Dopo lo scavo, il fondo e i bordi delle canalette sono stati rifiniti e compattati con la piastra vibrante per garantirne la stabilità e la durabilità. Questo sistema di drenaggio trasversale è essenziale per preservare la vita utile della strada, evitando la formazione di solchi, buche e lo spostamento del materiale fine superficiale.

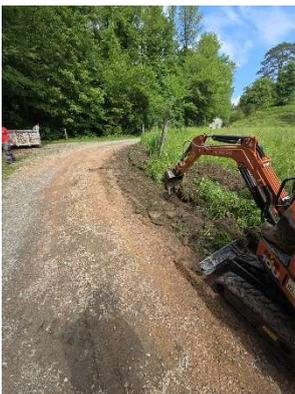
Un punto particolarmente problematico della strada era una curva, dove l'acqua proveniente dai campi agricoli adiacenti tendeva a riversarsi direttamente sulla carreggiata. Questo fenomeno causava un'eccessiva quantità d'acqua sulla strada, accelerandone il degrado. Per risolvere tale situazione, è stato scavato un canale di scolo ben definito e di dimensioni adeguate lungo il margine interno della curva, anch'esso realizzato con l'escavatore. Successivamente, l'area è stata rifinita e compattata con la piastra vibrante. Questo canale ha la funzione di intercettare preventivamente l'acqua proveniente dai campi,

convogliandola in modo sicuro e controllato. Il sistema è stato indirizzato per far sì che l'acqua convogliata da questo canale si riversi in una delle cinque canalette trasversali precedentemente realizzate sulla strada, garantendo così un deflusso efficiente e prevenendo qualsiasi accumulo sulla carreggiata.

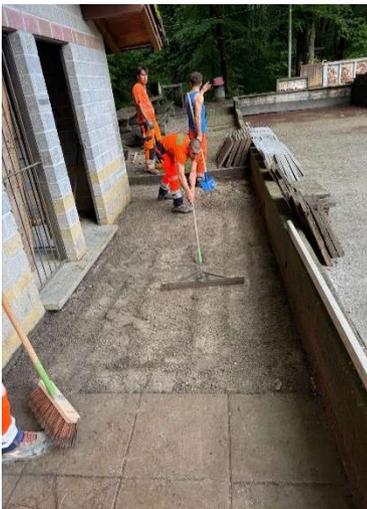
il 14 maggio abbiamo svolto una giornata supplementare al mulino del Daniello, i gruppi sono stati formati con le classi COS1, COS2, COS3 mischiati tra di noi, ognuno ha dovuto svolgere delle attività di risanamento, noi in particolare abbiamo dovuto sostituire due pavimentazioni, una in sagomati e una in lastre in calcestruzzo.

come possiamo vedere in questa foto e già stata effettuata la demolizione delle vecchie lastre e scarificando il vecchio Planum fatto con sabbia e cemento

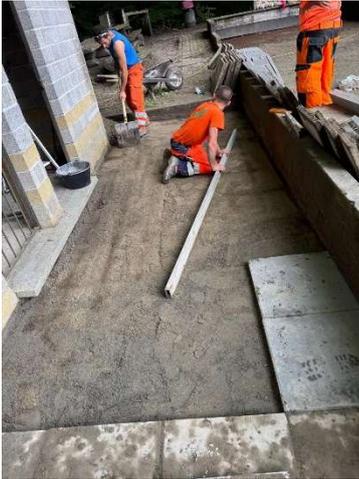
successivamente abbiamo finito di fare la plania appunto con sabbia e cemento non bagnata ma a secco, il piano è stato fatto con delle fasce per staggiare e una stadia.

Qua possiamo vedere come abbiamo iniziato con la posa delle lastre, e qualche piccola modifica sul piano con la stadia per regolare bene le pendenze.

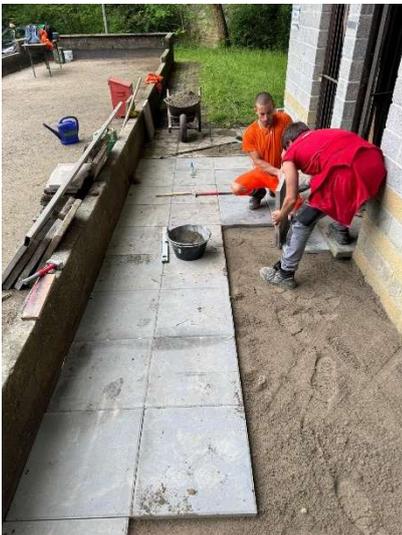
Finito di sistemare il piano abbiamo iniziato e quasi terminato la posa delle lastre, in questo momento stavamo segnando e effettuando i tagli alle lastre per far in modo che ci stavano perfettamente tra il muretto e il muro della casa

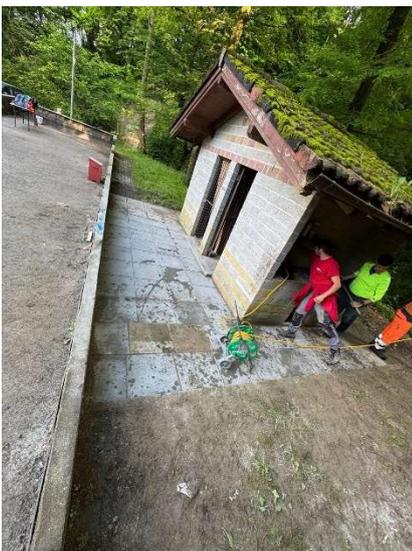
Alle 17:30 abbiamo finalmente finito la posa e tutta la pulizia del cantiere

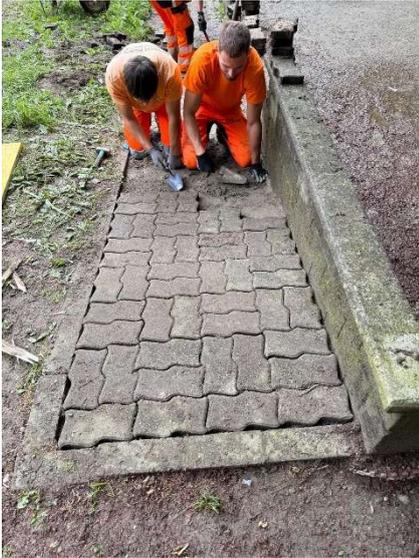
Abbiamo fatto la stessa cosa per la posa dei sagomati

Per prima cosa abbiamo rimosso quelli vecchi, scarificato la sabbia che c'era sotto, e pulito tutto così eravamo pronti per effettuare una bella posa.

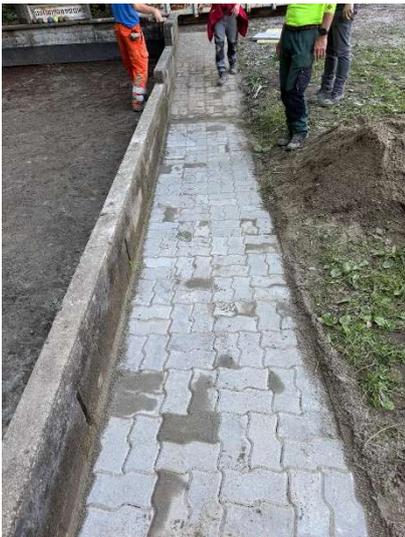
Anche qua possiamo vedere la pavimentazione in sagomati finalmente completata e fugata con la sabbia.

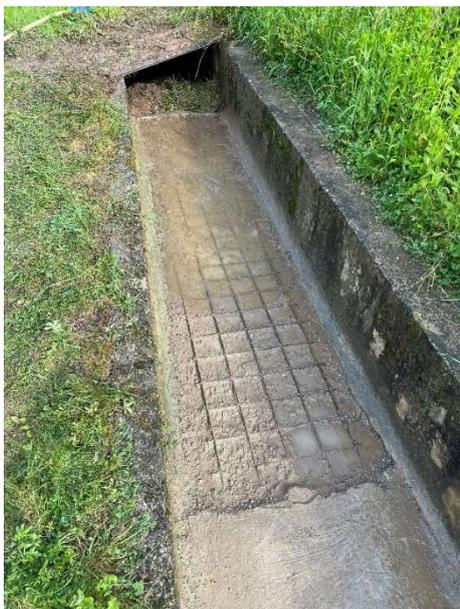
Prima

Innanzitutto, abbiamo rimosso il materiale scrostato sul fondo della roggia per una misura di 4.50 m x 1.00 m, successivamente abbiamo pulito il fondo da ripristinare e infine abbiamo effettuato un getto di calcestruzzo 0/16 – 300.

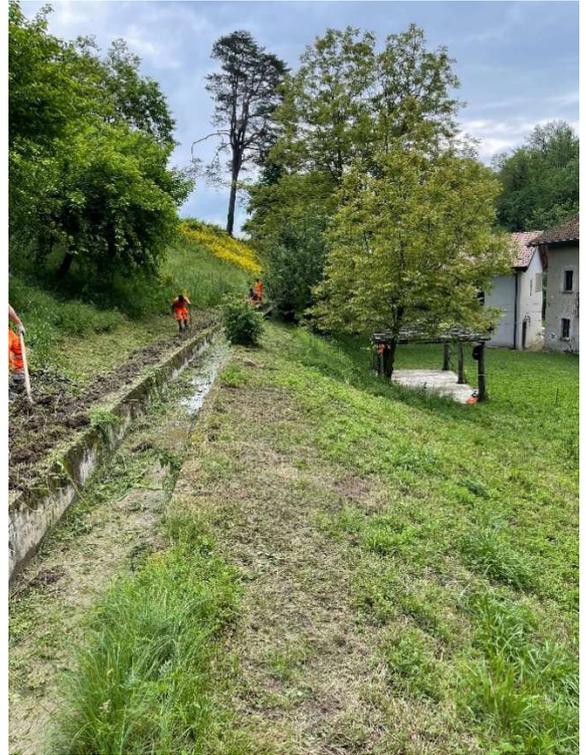
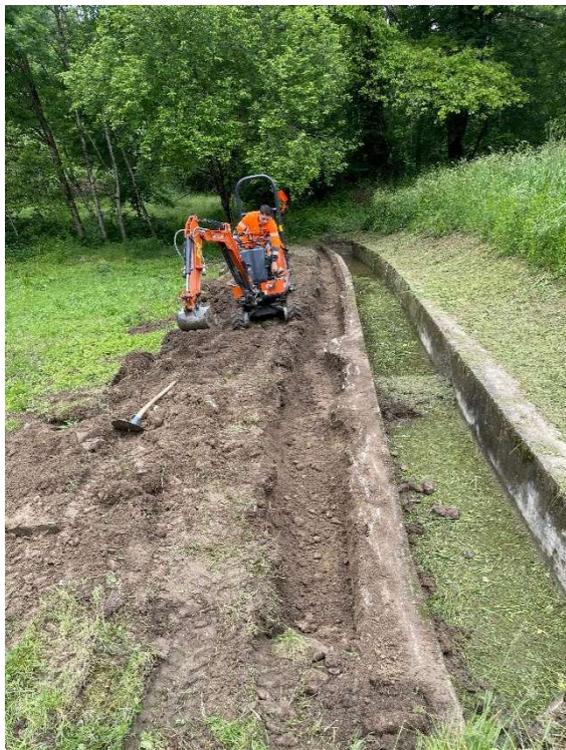
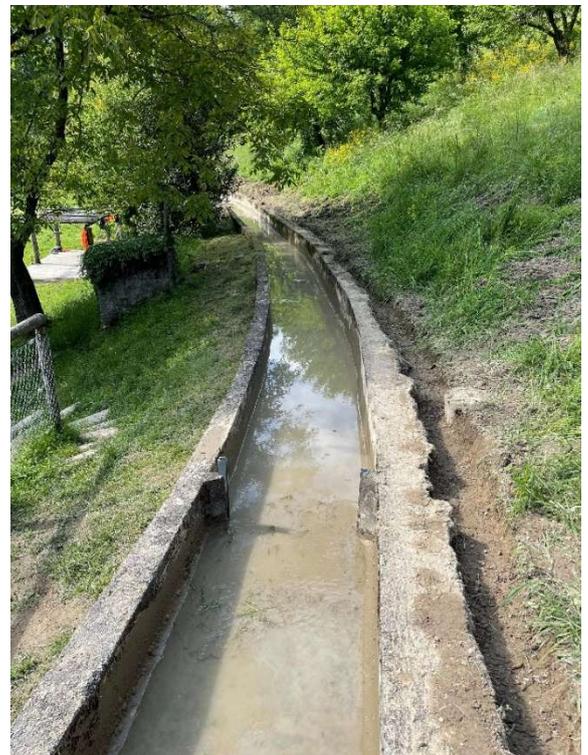
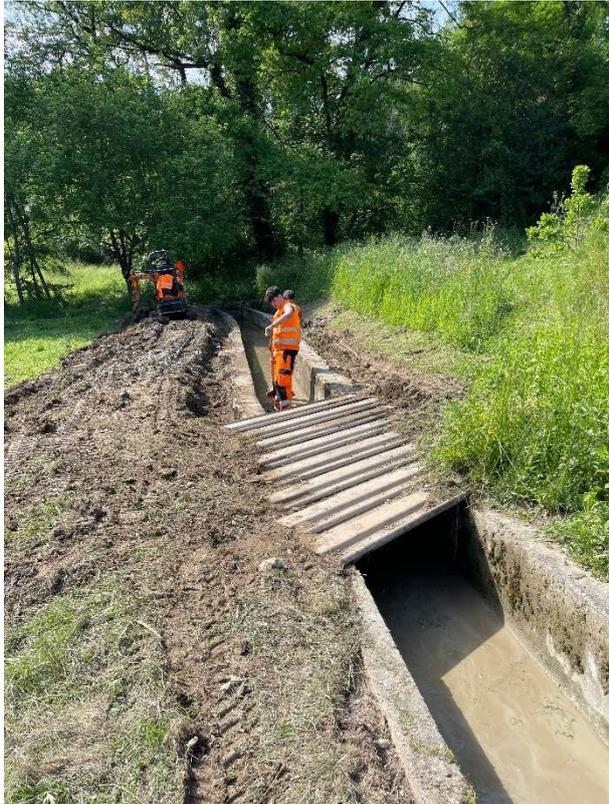
Successivamente abbiamo dapprima tagliato l'erba con il decespugliatore ai lati della roggia e poi abbiamo creato due canalette effettuando uno scavo con l'escavatore 30 cm largo e 30 cm profondo per quasi tutta la lunghezza della roggia di 91 m, ad eccezione di alcune zone in cui non c'era bisogno di scavare.

Il materiale di scavo lo abbiamo spianato con l'escavatore ripristinando la scarpata.

Tale lavoro è stato effettuato per evitare che il materiale proveniente dalla scarpata non finisca nella roggia sporcandola.

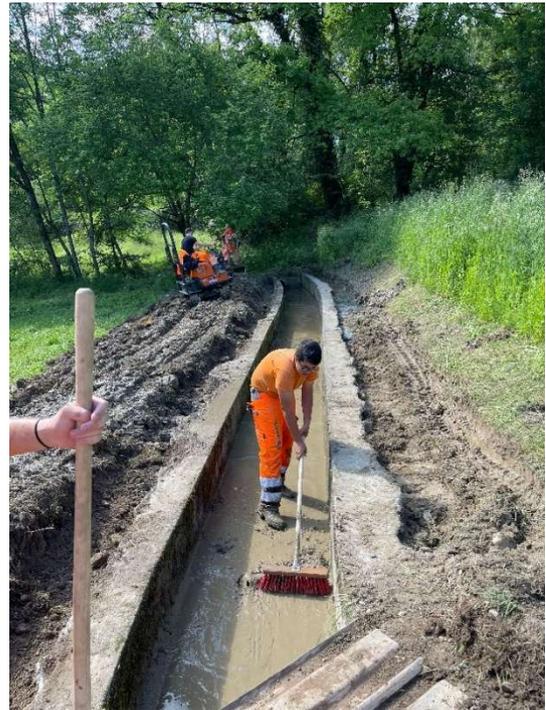
Inoltre, abbiamo effettuato la pulizia del passaggio presente a metà percorso della roggia rimuovendo l'erba presente e infine all'interno della roggia, abbiamo rimosso l'erba tagliata in precedenza e il fango accumulatosi nel tempo, per favorire lo scorrimento dell'acqua.

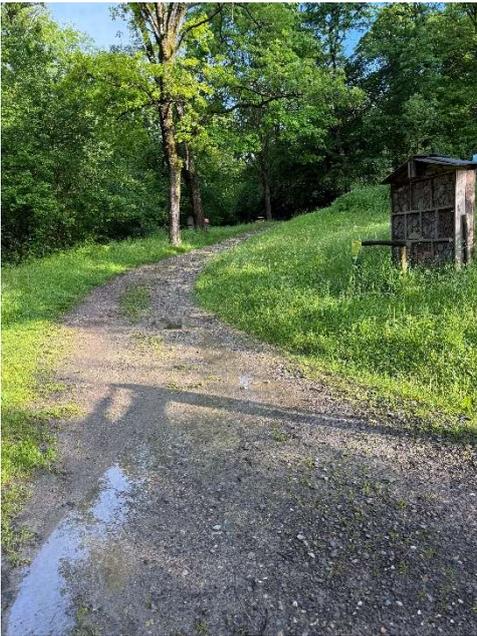
Come possiamo vedere dalla foto è presente acqua in superficie.

Questa acqua proviene da uno stagno che non essendo isolato bene e non avendo materiale drenante attorno fa uscire l'acqua sulla strada.

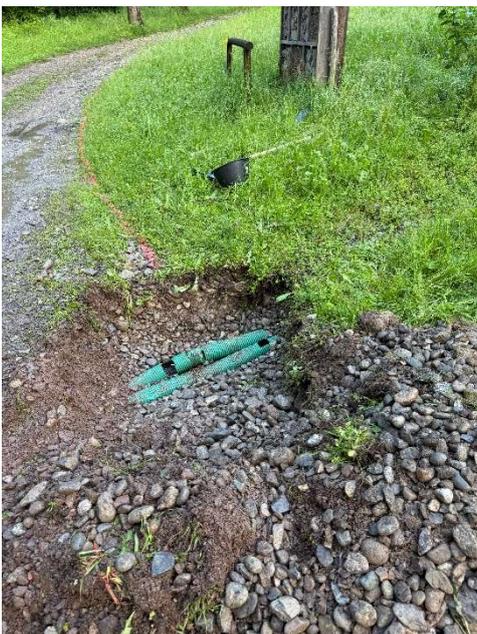
Come primo lavoro abbiamo eseguito un sondaggio alla fine della discesa per cercare il tubo di drenaggio già esistente al quale dovremo poi collegarci con il nuovo tubo.

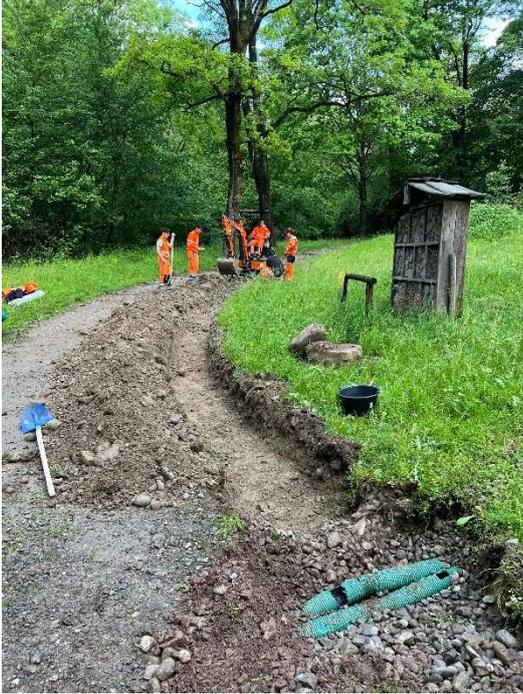
Una volta trovato il tubo esistente abbiamo eseguito uno scavo 45x60 lungo il bordo della strada per una lunghezza di 30 m.

Finito lo scavo abbiamo controllato che avesse la pendenza per garantire lo scorrimento dell'acqua.

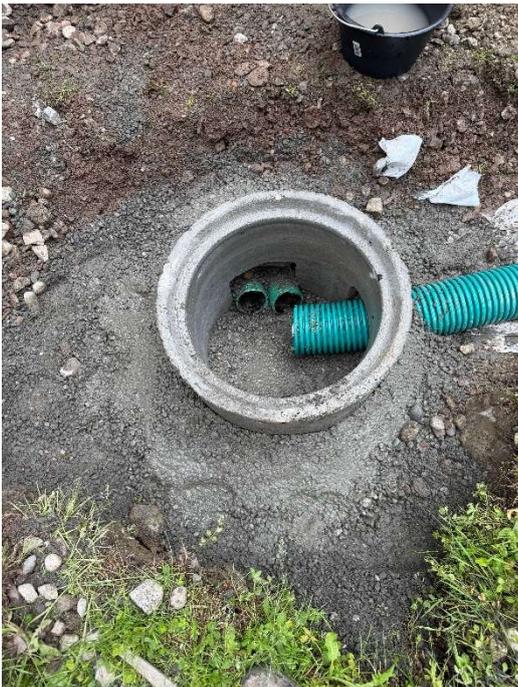
Dopo aver finito lo scavo abbiamo posato un pozzetto in cemento 50x50 che farà da collegamento tra il tubo di drenaggio vecchio e quello nuovo. Abbiamo dovuto tagliare il tubo di cemento per fare gli accessi dei tubi di drenaggio.

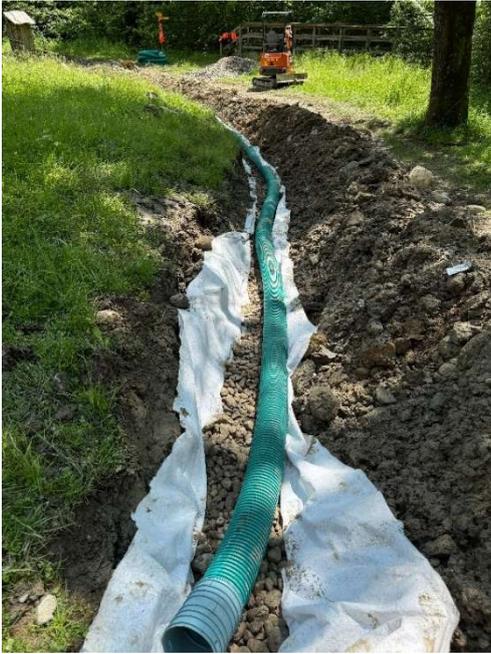
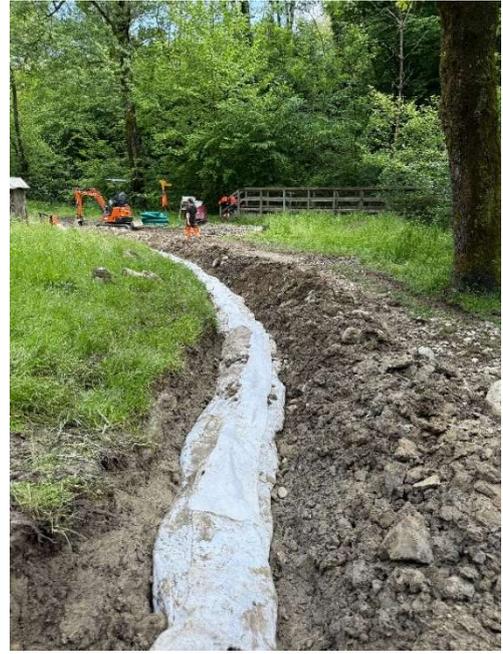
Dopo aver posato il pozzetto abbiamo posato la stuoia geotessile e riempito con un primo strato di ghiaione di 5-10 cm.

In seguito, abbiamo posato il tubo di drenaggio Ø 160mm. Dopo averlo posato abbiamo ricoperto il tubo con il ghiaione e chiuso il pacchetto con la stuoia geotessile.

Come possiamo vedere dalla foto abbiamo rifinito l'interno del pozzetto con cemento per renderlo impermeabile.

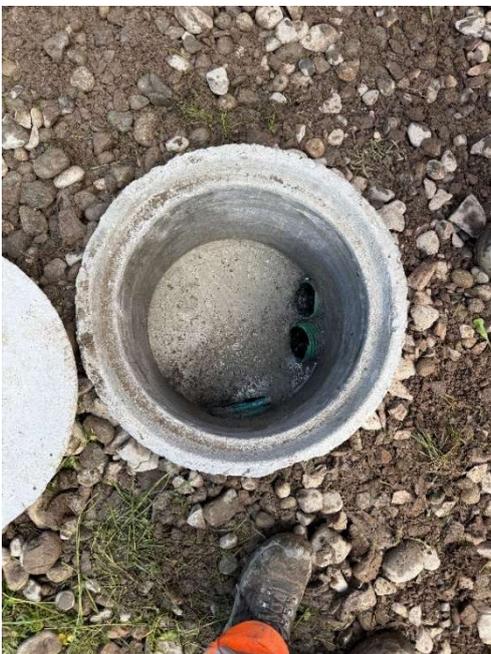
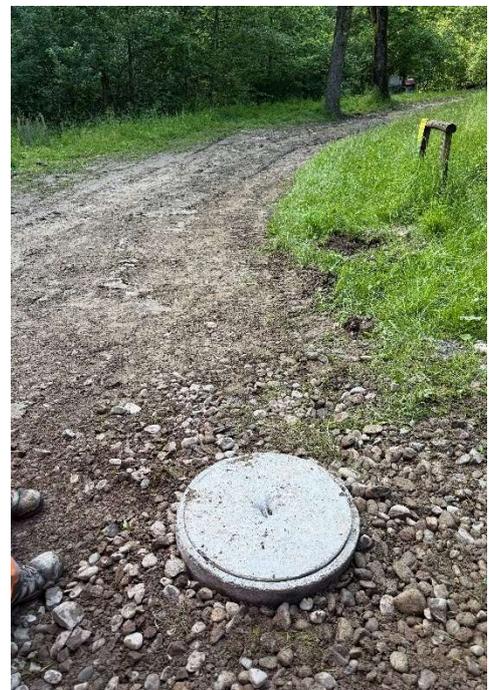
Infine, abbiamo ricoperto lo scavo, sistemato la plania della strada e cilindrato.

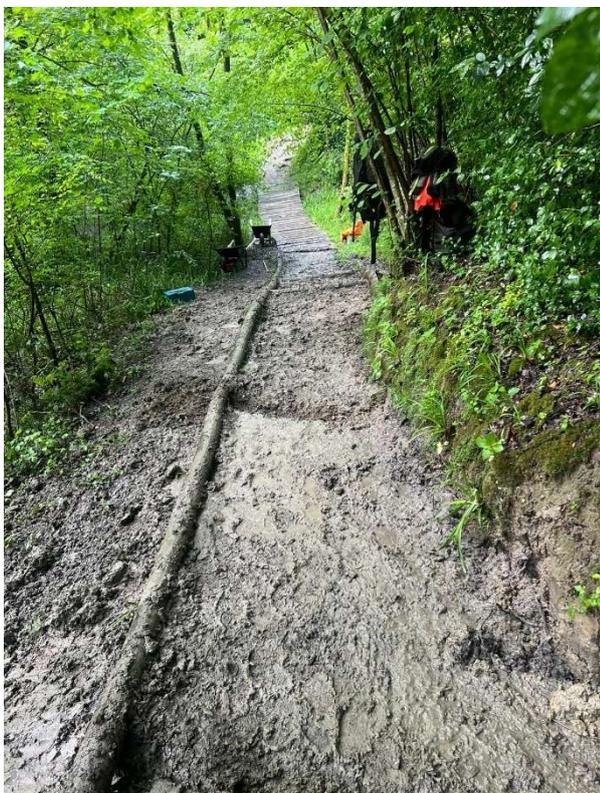
In questo punto si può vedere di come è il materiale dopo aver scavato i 5/10cm per poi riempire con il truciolato e in un punto con il calcestre.

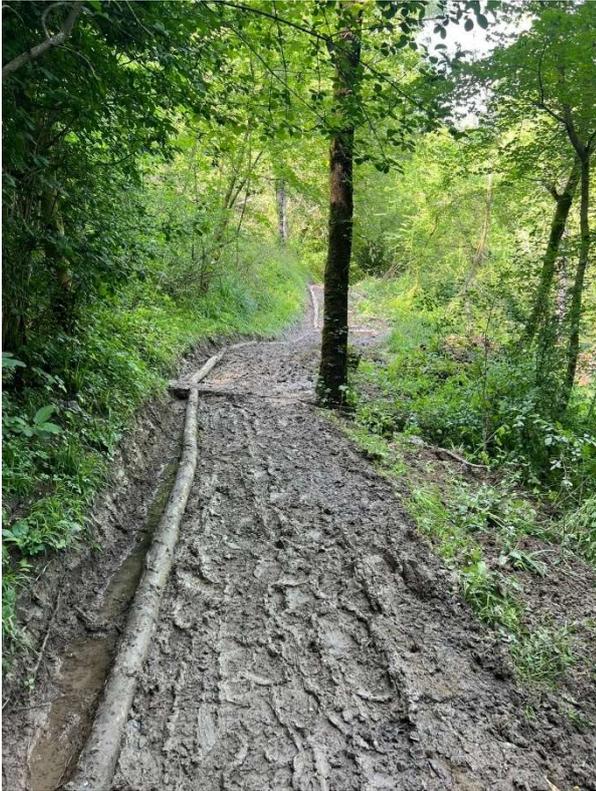
In questo punto si può notare il materiale scavato, i tondoni spostati e la guscia della canaletta scavata e pulita e si vede già l'acqua dentro che sta facendo il suo lavoro.

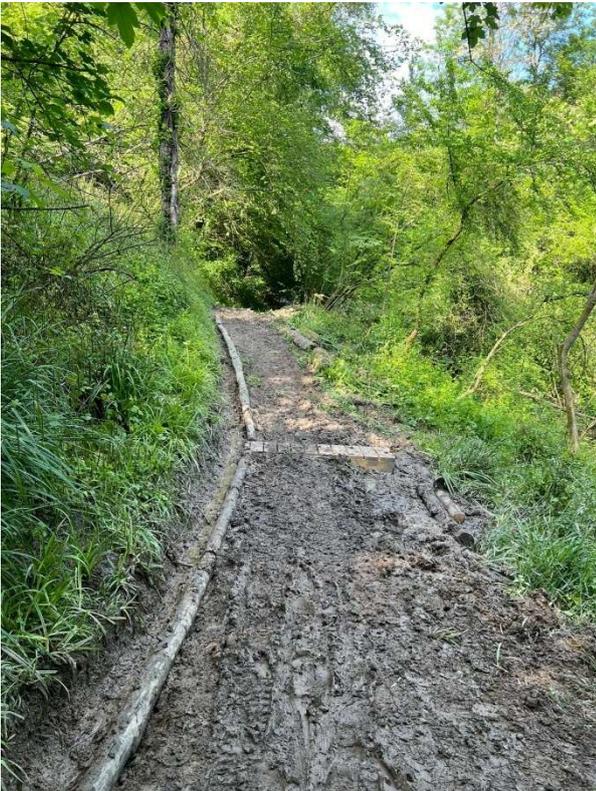
In questo punto si nota la canaletta nuova posata i tondoni spostati, alcuni di essi sono anche imbullonati.

La guscia (sinistra) è stata pulita e scavata per permettere all'acqua di "camminare" all'interno con facilità.

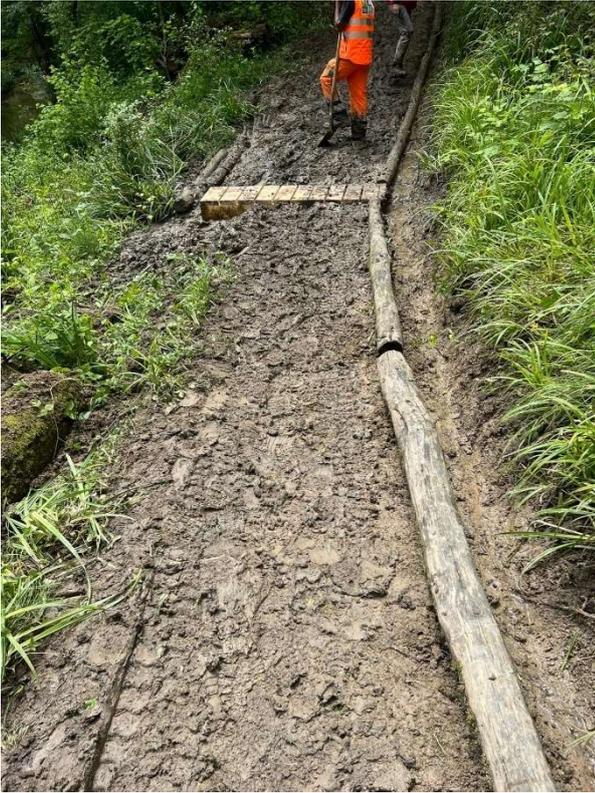
Questa è la canaletta nuova.

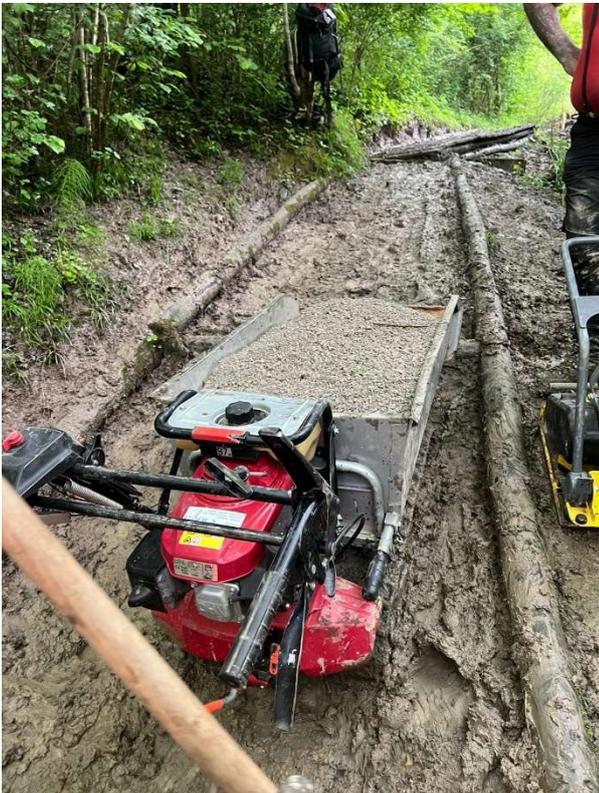
Con questa motocariola abbiamo portato, anzi iniziato a portare il materiale il calcestruzzo e il truciolo.
